“SOLUÇÕES DE PROBLEMAS NA OPERAÇÃO INICIAL DE UMA PLANTA PETROQUÍMICA PELA ANÁLISE DE VIBRAÇÕES”

Júlio Cezar Magalhães de Souza - Técnico em Manutenção da Polibrasil Resinas S/A
Eng. Remo Alberto Pierri - Diretor Técnico da Aditeq – Análise e Diagnóstico de Equipamentos Ltda.

III.1 - Reator R-402 e Compressor C-402

III.2 – Agitador A-301

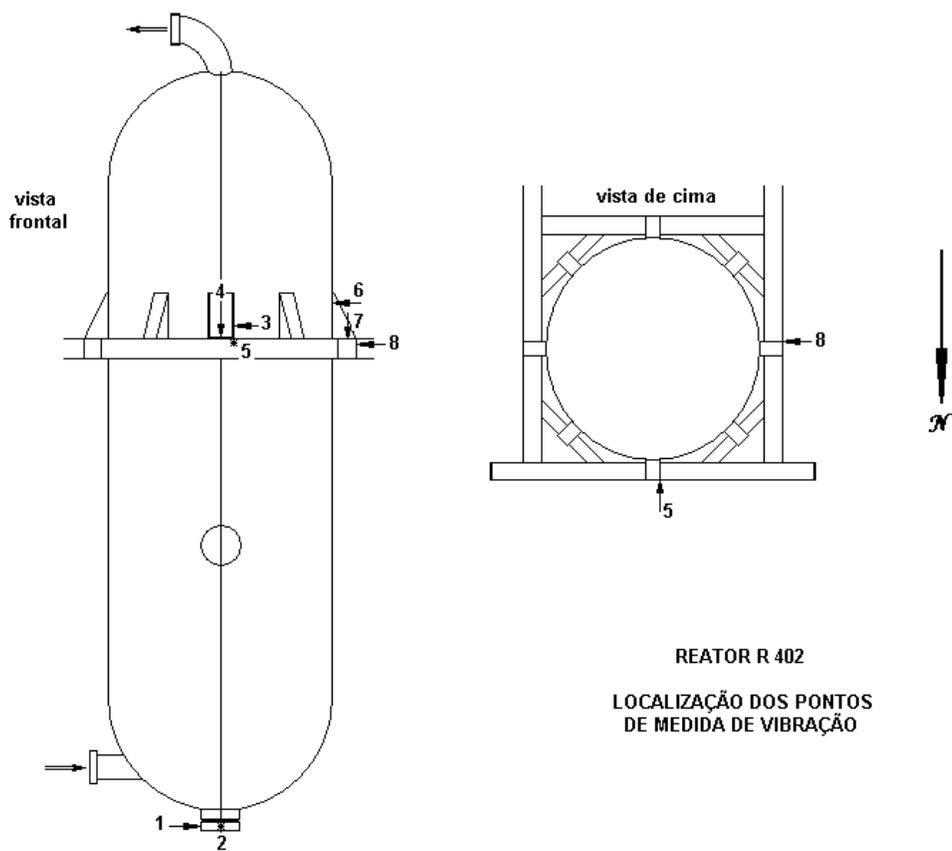
Figura 1 – Reator R-402 – Localização dos Pontos de Medida de Vibração

Nessas medições, as vibrações do reator foram captadas através de um acelerômetro instalado nos pontos indicados na figura 01 e as vibrações do compressor C-402 através dos sensores do seu sistema de monitoração permanente, instalados junto aos mancais, a 45° com a vertical. Os sinais de todos esses sensores foram coletados através de um analisador CSI 2120. Os registros desses sinais foram transferidos para um microcomputador, aonde foram armazenados e processados pelo programa CSI - RBMWare.

- Ponto 1 – Flange de saída do produto – direção leste-oeste
- Ponto 2 – Flange de saída do produto – direção norte-sul
- Ponto 3 – Pedestal norte - direção leste-oeste
- Ponto 4 – Pedestal norte - direção vertical
- Ponto 5 – Viga norte - direção norte-sul
- Ponto 6 – Pedestal oeste - direção leste-oeste
- Ponto 7 – Pedestal oeste - direção vertical
- Ponto 8 – Viga oeste - direção leste-oeste

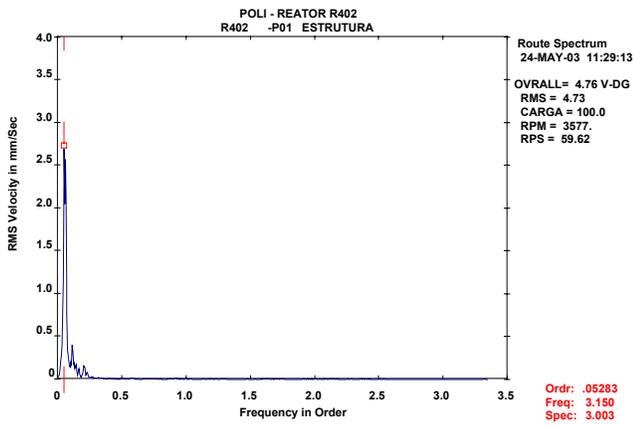
Figura 2 – Espectro de Freqüências – Ponto 1 – Flange de saída do produto – direção leste-oeste

1. Os níveis de vibração do motor são superiores ao limite de aceitação da Norma API 613, porém esse problema deverá ser corrigido pelo fabricante, que se comprometeu a substituir as tampas do motor e balancear o seu rotor.
2. Os maiores níveis de vibração do reator foram observados no flange da tubulação ligada a descarga do compressor (4,8 mm/s rms). Esses níveis de vibração podem ser suportados pela estrutura do reator, porém a longo prazo, podem acarretar danos aos instrumentos e tubulações acoplados ao reator.
3. Os espectros de frequência dessas vibrações revelam que elas ocorrem nas frequências naturais do reator (ao redor de 3,5 Hz), que são excitadas pelas pulsações do fluxo de gás, indicando que essas vibrações serão reduzidas ao se conseguir um fluxo mais estável através do reator e do compressor.

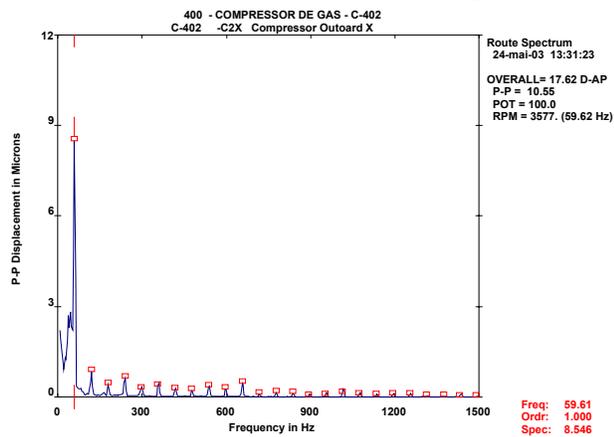
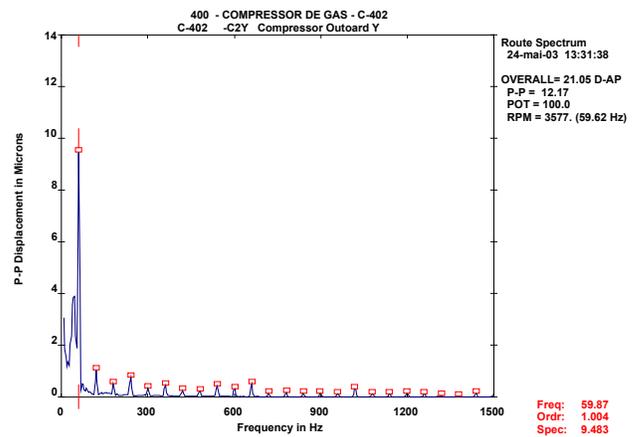
4. Os níveis de vibração medidos no compressor são bastante reduzidos em comparação com o limite de aceitação da Norma API 613. Seus espectros de frequência apresentam uma predominância da componente na frequência de rotação (59,8 Hz), não revelando indícios de problemas mecânicos e não mostrando qualquer correlação com as vibrações provenientes do reator e do motor.

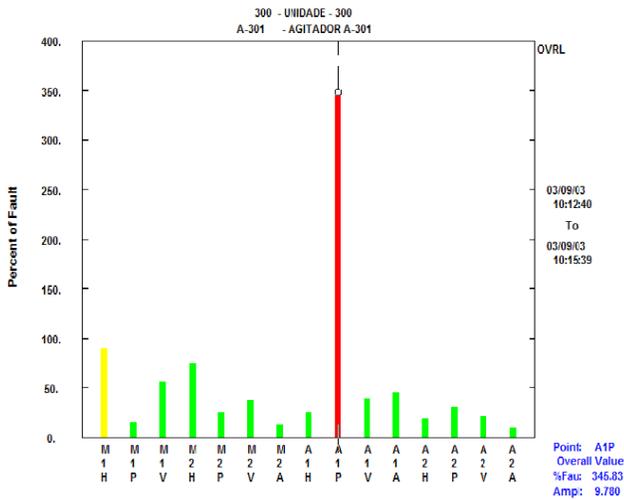
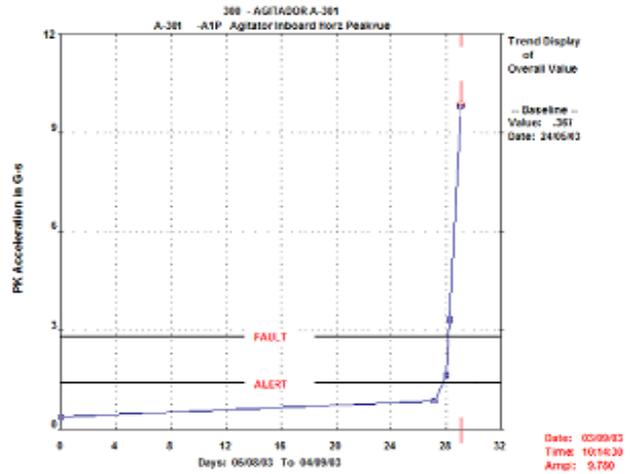
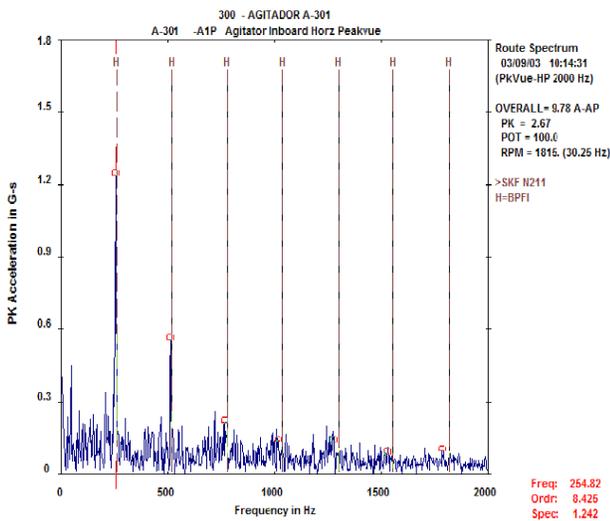
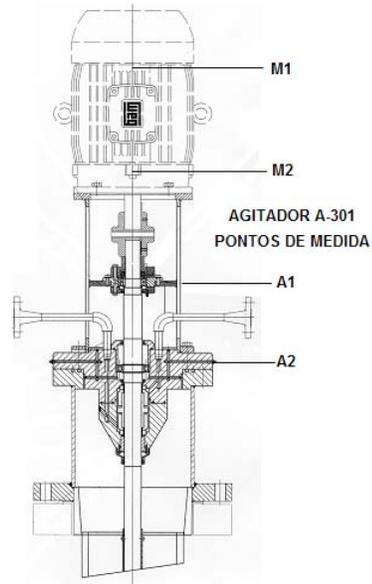
Figura 14 – Relatório notificando falha do rolamento do Agitador A-301

Em 02 de setembro de 2003, foi detectada uma tendência de falha dos rolamentos de guia superior (N 211) e de escora (51110) do Agitador. No relatório correspondente, mostrado na figura 14, pode-se verificar que os níveis de vibração não apresentavam valores elevados e que a detecção do problema só foi possível graças às medidas de envelope digital (PeakVue) – vide gráfico de barras que representa os níveis dos diversos pontos de medida em porcentagem do Nível de Perigo.

As medições realizadas nos dias 02 e 03 de setembro, mostradas na Curva de Tendência desse relatório, indicam que o problema apresentava uma taxa de deterioração muito elevada. Dessa forma, recomendou-se uma parada imediata para substituição dos rolamentos ou do Conjunto, o que ocorreu em 04/09/2003. Tal decisão foi tomada para a preservar os demais componentes do Conjunto e evitar os problemas que a quebra repentina do equipamento ocasionaria para a Produção e para a Manutenção.

Diagnóstico: Características gerais de falha dos rolamentos

Sintomas: Aumento brusco do nível de PeakVue no ponto A1 (mancal LA do agitador). Frequência coincide com as frequências de falha na pista interna do rolamento N211 e da esfera do rolamento 51110.

Prioridade: Intervenção Imediata

- > Substituir os Rolamentos de Escora e de Guia Superior

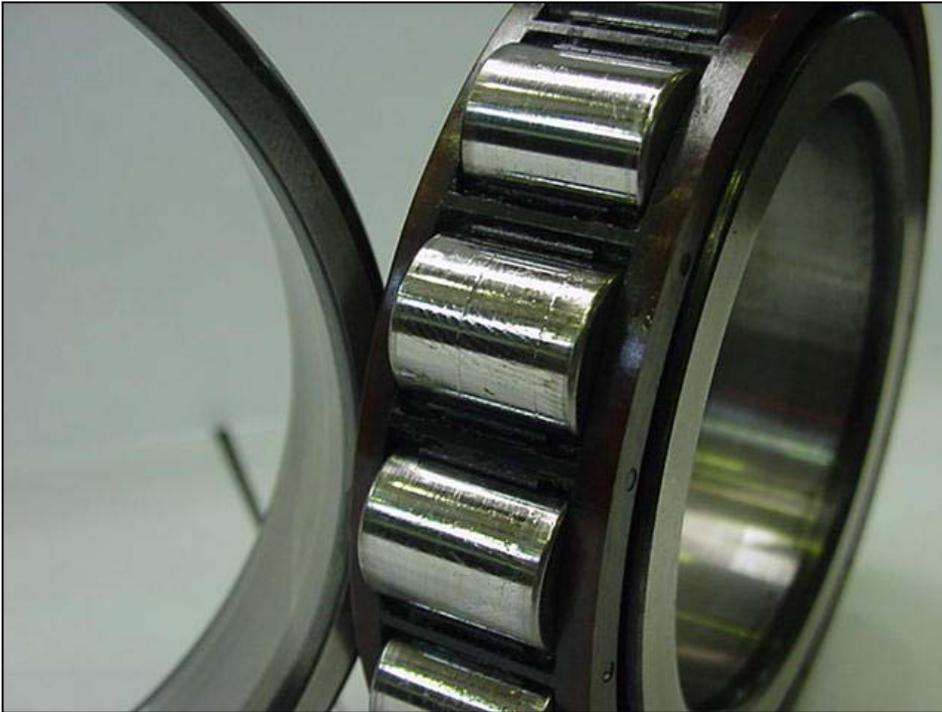
Fig. 15

A inspeção do conjunto removido revelou defeitos nos dois rolamentos. Uma análise dos demais elementos do conjunto mostrou que a causa raiz do problema foi o excesso de produto impregnado no rotor, o que deu origem a um desbalanceamento dinâmico, provocando um desgaste excessivo da bucha de guia inferior do eixo (cuja folga ultrapassou 1 mm), o que por sua vez acarretou esforços excessivos sobre os rolamentos de guia superior e de escora do conjunto e a sua deterioração prematura (em cerca de três meses de operação).

Mostra a falha no rolo do Rolamento de Guia Superior N 211, confirmando o diagnóstico feito através da Análise de Vibração

1. Substituição do Rolamento 51110 por um rolamento 51111, com maior resistência aos esforços axiais.
2. Confecção de uma nova Bucha de Guia, em uma liga de Bronze mais resistente, reduzindo o seu desgaste e conseqüentemente a orbitação do eixo e os esforços sobre os rolamentos (vide figura 20).

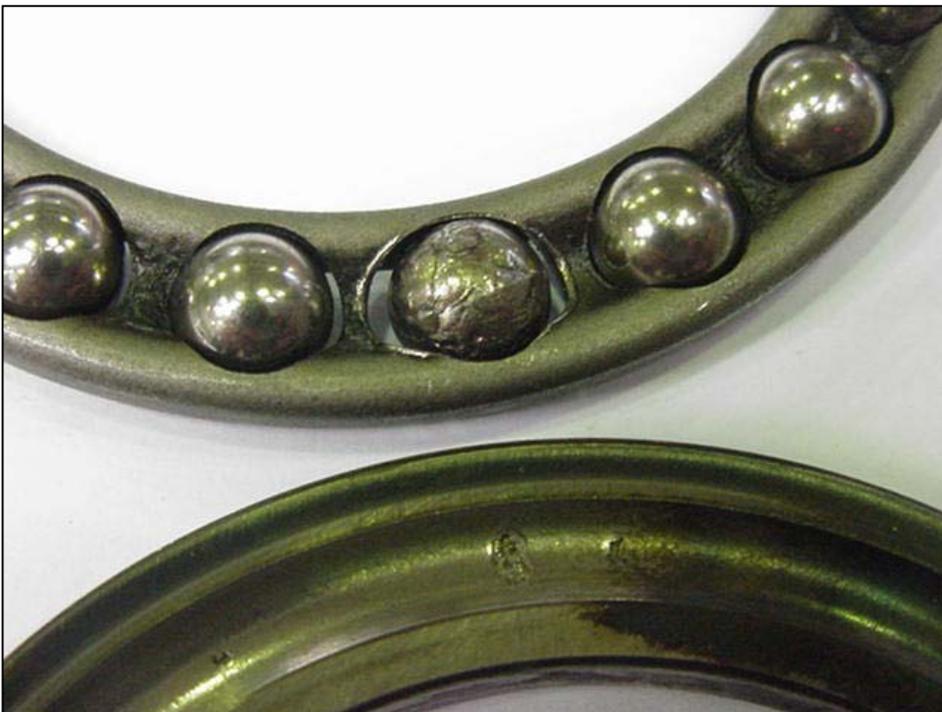
Fig. 16

Mostra a falha na esfera, gaiola e na pista do Rolamento de Escora 51110, confirmando o diagnóstico feito através da Análise de Vibração

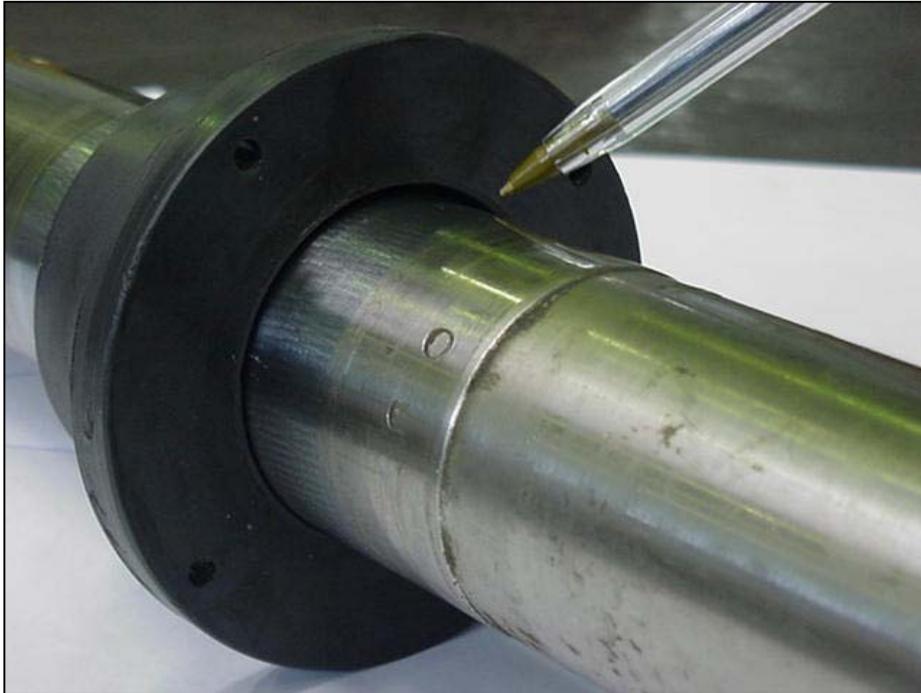
Fig. 17

Mostra a folga excessiva entre a Bucha de Guia Inferior e o Eixo

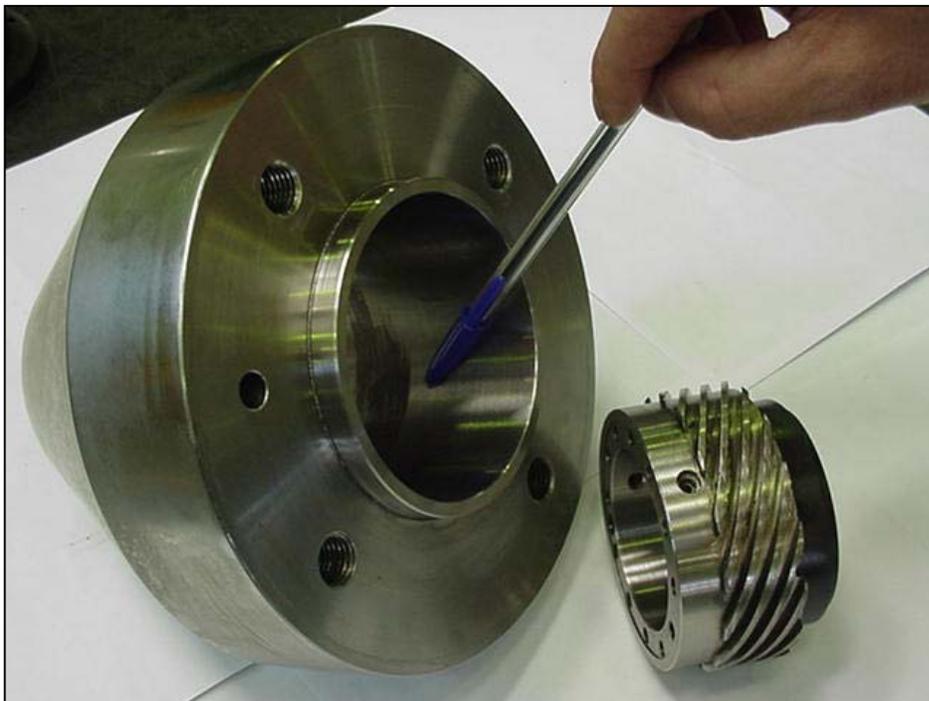
Fig 18

Mostra que já ocorria raspagem na Caixa de Selagem devido a orbitação excessiva do Eixo, causada pelo desgaste da Bucha de Guia Inferior.

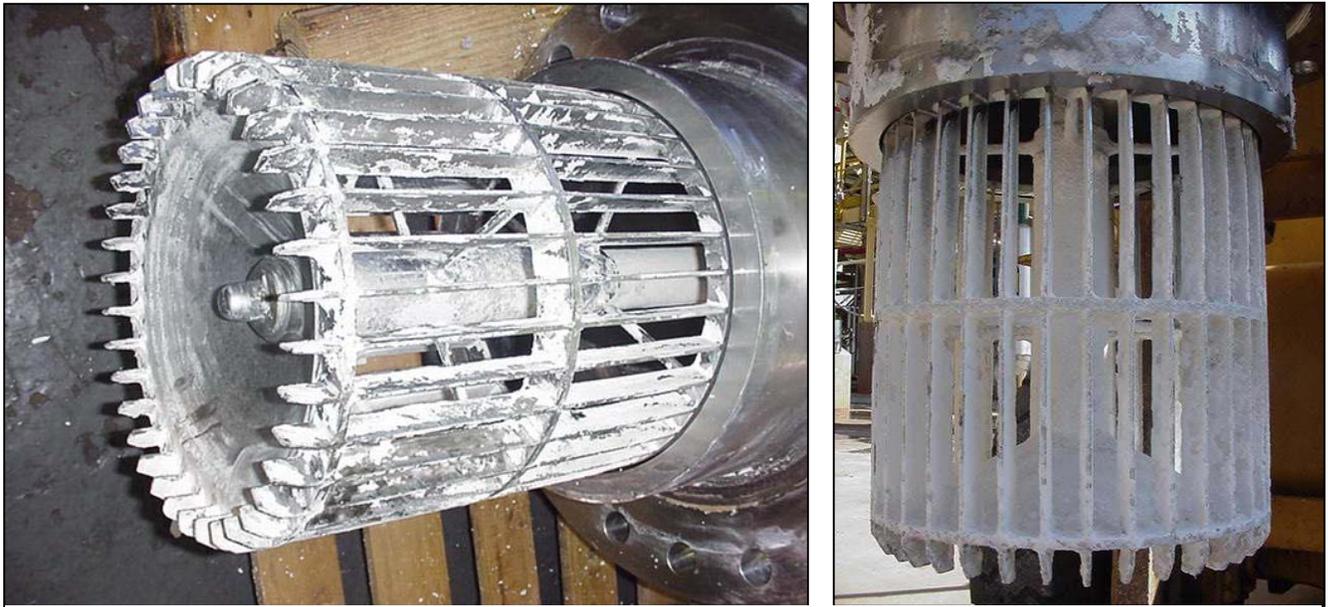
Fig 19 – Mostra o produto impregnado no Rotor e o estado do mesmo após o Hidrojateamento

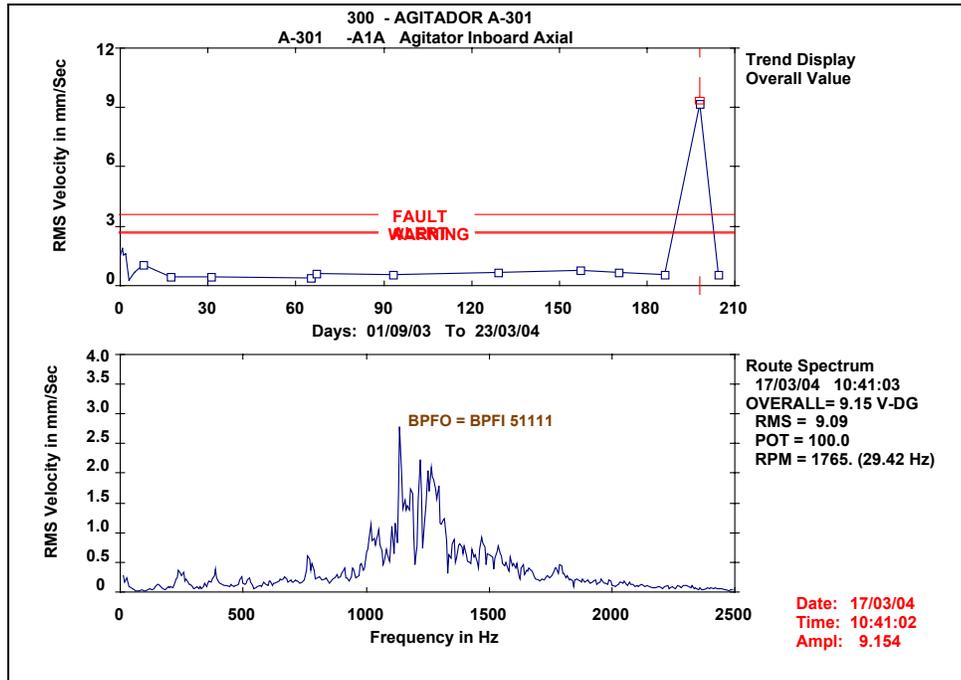
Figura 21 – Agitador A-301 – Vibrações axiais do mancal superior – 17/03/2004

Porém, passados seis meses, em 17 de março de 2004, esses rolamentos novamente apresentaram sintomas de falha. Desta vez os sintomas apareceram claramente também nas medidas de vibração axial. As figuras 21 e 22 apresentam as curvas de tendência e os espectros dessas medidas e das medidas de PeakVue, com as frequências de defeitos identificadas nos dois casos.

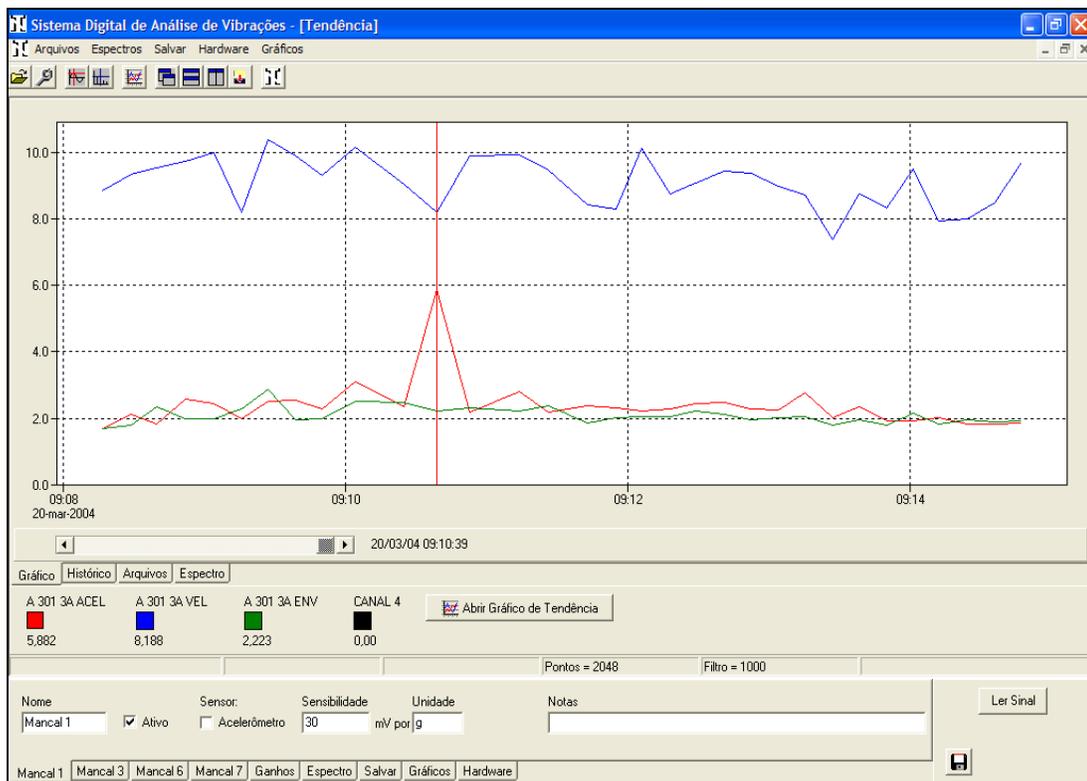
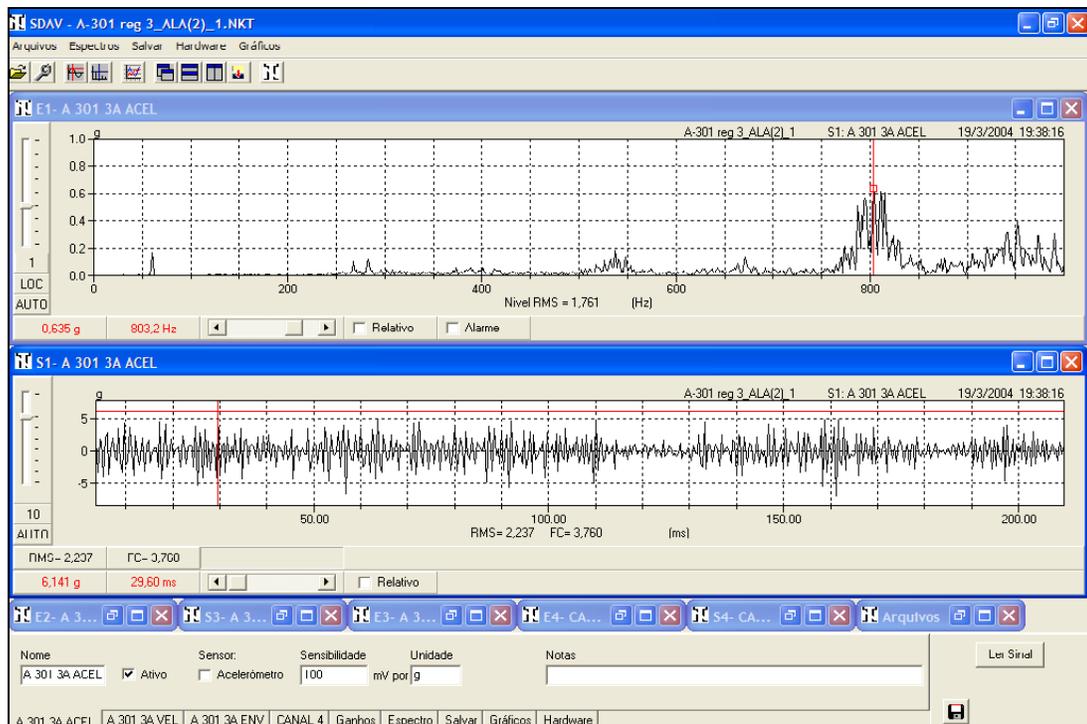
Figura 22 – Agitador A-301 – Monitoração Contínua do Mancal Axial

Os registros foram iniciados em 19/03/2004 e em 23/03 os gráficos de tendência de aceleração passaram a apresentar picos esporádicos bastante elevados (figura 23), indicando desprendimento de partes de componentes dos rolamentos. Foi então ordenada a parada da Unidade para substituição do Conjunto A-301 por um conjunto reserva, previamente preparado e testado de modo a reduzir ao máximo o tempo de intervenção.

Nesse Conjunto foram introduzidas as seguintes modificações: usinagem do eixo e da caixa do mancal de guia superior, a fim de alojar mais um rolamento N211, separado do primeiro por anéis espaçadores, visando reduzir os movimentos de orbitação do eixo, que provocam esforços alternados sobre as esferas do rolamento de escora situado na caixa superior.
